# 製品加工に対する異常検知システムの実装

## Implementation of anomaly detection system for product processing

製品加工における不良率低減および生産性向上を図るため、生産時の加工異常を検知するシステム構築を行った。さまざまな不具合要因を解決するため、プロトタイプデジタル機器を使用したオリジナルの異常検知システムを、企業が保有する量産設備を用いて実装した。

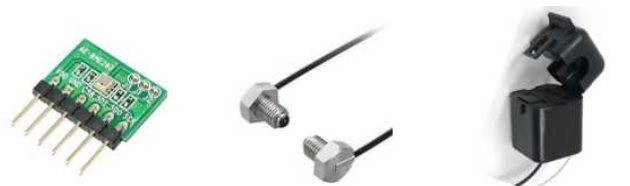
1. 温度用センサ 2. 切削油用センサ 3. 電流用センサ  
図 1 各種測定センサ

1つ目の温度は、BOSCH社のセンサBME280を用い、生産設備と材料置き場に設置した。測定したデータは、WiFi機能を搭載したESP-WROOM-32によりMathworks社が提供するThingSpeak<sup>TM</sup>(無料版)IoTプラットフォームにデータを送った。

2 つ目の切削油は、キーエンス社のセンサ FU-80MTZ を使用し、切削油タンク内の不純物や汚れを透過度として測定した。通信モジュールは NQ-MP8L を用いて PC で制御しデータを収集した。

3 つ目のドリルは、切削中の負荷率の変動を測定するため、サラ社のセンサ 3702-150N/191 を選定した。このセンサは、ドリルと材料の接触時に発生する負荷抵抗を測定し、Arduino MEGA により制御され、測定データは PC に収集した。使用した 3 種類のセンサ写真を図 1 に、センサおよびハード/ソフトウェアの仕様を表 2 に示す。

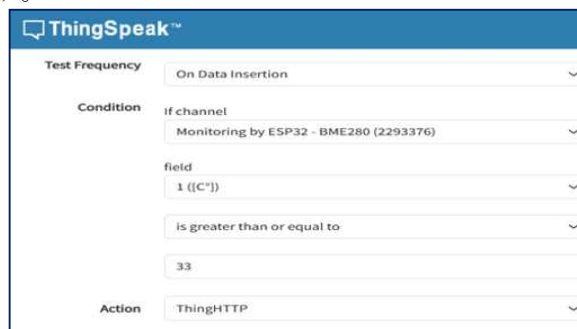
図 2 異常通知用 Thingspeak の設定コマンド

異常検知に必要な温度データは、Thingspeak に蓄積される。通知発信の閾値は、Thingspeak にある Thingspeak\_React コマンドで発信の数値を設定し、Thingspeak\_HTTP で異常時のコメントを入力し、slack\_api を介して slack へ送信される。通知用の設定画面を図 2 に、温度の可視化と異常検知に対するシステムフローを図 3 に示す。

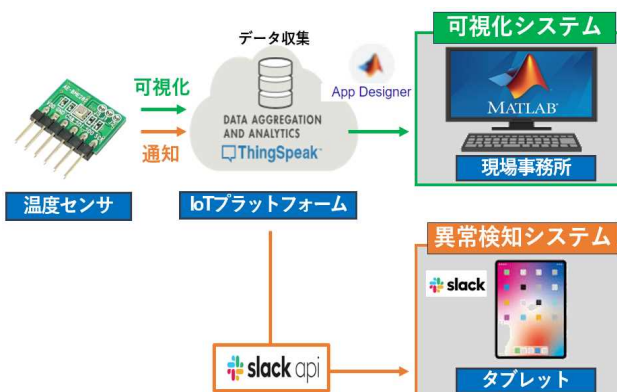
図 3 温度のシステムフロー

温度センサで収集したデータは、インターネット経由で Thingspeak へ送られる。今回用いた温度センサ BME280 は、温度に加え湿度、気圧も同時に測定することが可能である。温度を含む 3 つのデータは、MATLAB App Designer を用いて開発した、ダッシュボードで可視化した。

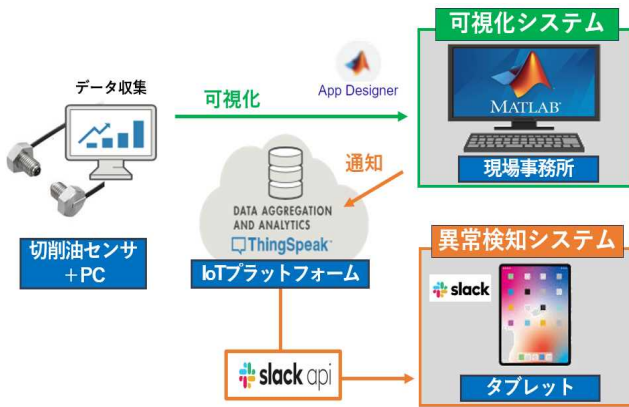
図 4 切削油のシステムフロー

切削油センサで収集したデータは、PC へ送られる。蓄積データに対しダッシュボードを用いて、切削油の透過度を棒グラフで示した。現場で一括管理できるよう、温度、湿度、気圧に加え切削油の 4 項目を同じモニターで管理するようダッシュボードを作成した。異常検知に関しては、温度同様 Thingspeak の設定を行った。切削油の可視化と異常検知に対するシステムフローを図 4 に示す。

一方、電流の異常通知に関しては、温度同様 Thingspeak の設定を行った。可視化と異常検知に対するシステムフローに関しては、図 4 の切削油と同様に設定を行った。

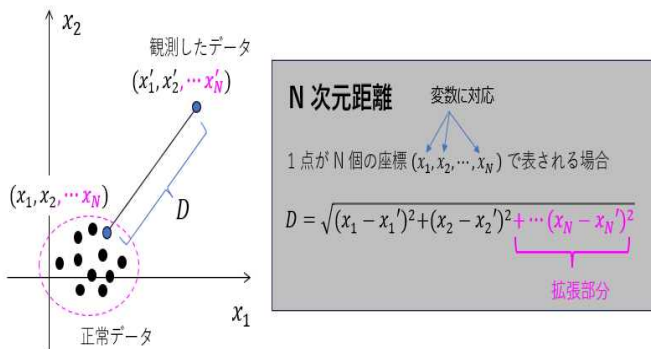
図 5 K 近傍法を用いた異常検知

異常検知に関しては、まず過去の生産データを MATLAB で解析し、正常データを抽出した。異常の検出には、加工データと正常データとの差を数値化する。この方法は、K 近傍法 (K-Nearest Neighbors, KNN) に基づく解析手法で、測定対象となるデータとその近傍点との距離  $D$  を計算する。異常度が高い場合、そのデータは周囲のデータから大きく離れていることを示し、異常とみなされる。概略図を図 5 に示す。

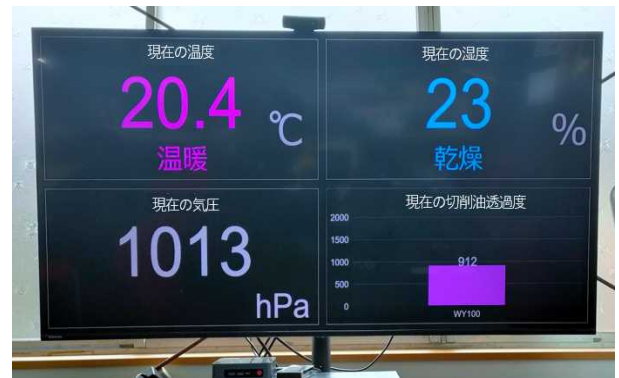
図 6 現場事務所の可視化モニター (温度、湿度、気圧、切削油)

本研究で構築した異常検知システムは、企業が保有する量産設備を用いて実装した。まず、温度、湿度、気圧、切削油の 4 点に関する可視化については、工場内の現場事務所のモニターに表示し、作業者が常に状態を確認できる環境整備を行った。また、設定した異常閾値を超えると、モニターの表示コメントと数値の色が変化することで、その場で確認することが出来る。図 6 に現場事務所に設置した可視化モニターを示す。

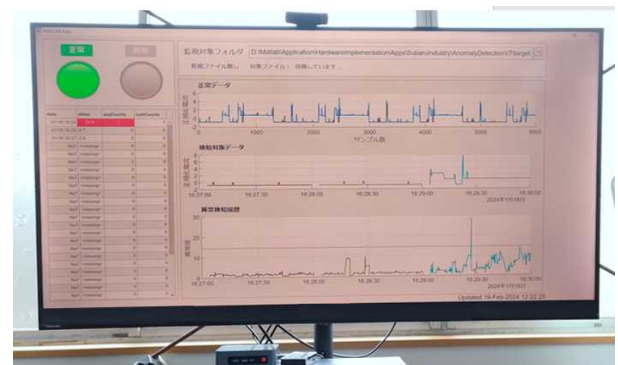
図 7 現場事務所の可視化モニター (電流)

次に、ドリルの摩耗および欠損状態を確認するため、電流値を可視化した。図 7 に現場事務所の可視化モニターを示す。

画面左上には、加工状態の正常/異常が判断できるよう、緑/赤のライトで識別できる。画面上段の波形は、過去 3 か月分の電流データから抽出した正常データである。このデータに対し、生産中に取得された加工データが随時、画面中段で表示される。

画面下段は、正常データと加工データの差を異常度として数値化される。異常度は検証の結果、14を超えた場合のみ、検出されるよう設定した。異常数値が検出されると、システムに回数がカウントされる。一方、異常数値は瞬間的に上昇する可能性があるため、14を超える数値が連続して3回検出された場合のみ、赤色ライトが点灯する。このように、正常/異常をデジタルで管理することで、個人の判断に依存することなく、工場にいる全ての作業者が正しい判断をできるようになった。

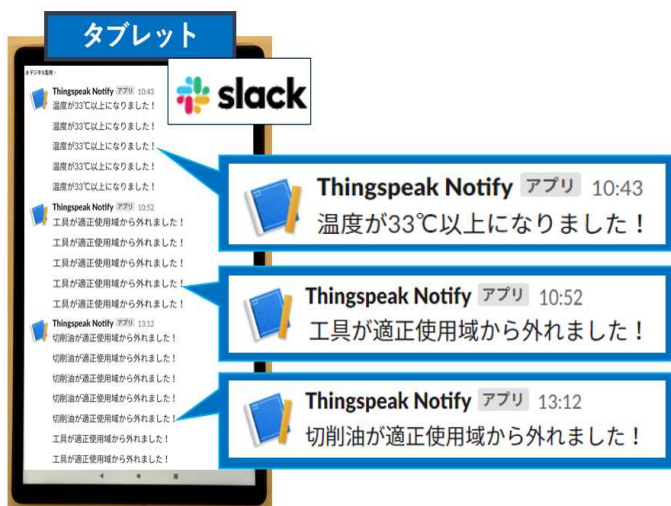
図8 タブレットによる異常通知

一方、異常により発信された通知例を図8に示す。通知は、インターネットを経由してタブレット（slack）に送信されるため、作業者が生産現場から離れても、異常を把握することができる。作業者が不在の夜間においても、slackが確認できる環境であれば工場外でも通知が届くため、24時間確認できるようになった。また、通知には具体的な異常内容が記載されているため、生産ラインで改めて不具合事象を確認する必要がなくなり、円滑な復旧作業が可能となった。
