ここまでできる産業技術センターの測定・分析技術 バイオ・微生物係

# 惣菜等の異臭源調査

—GC/MSを用いて—

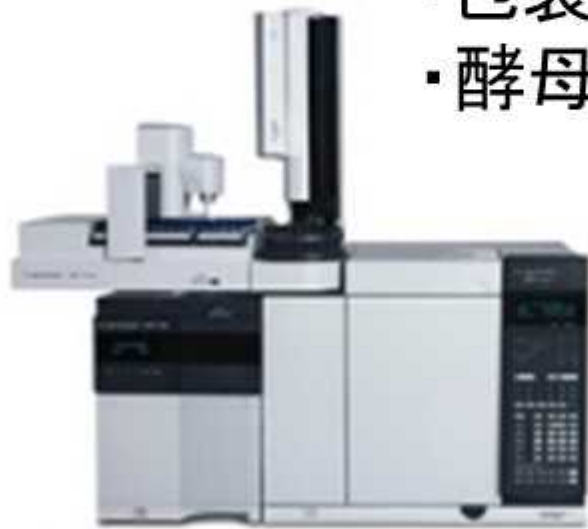
GCMS(ガスクロマトグラフ質量分析計(例))

# ・ガスクロマトグラフ質量分析計 (GCMS)

試料をガスクロマトグラフ (GC) で分離後、質量分析 (MS) にかけることで物質の同定を行う。**異臭の原因物質を推測することが可能。**

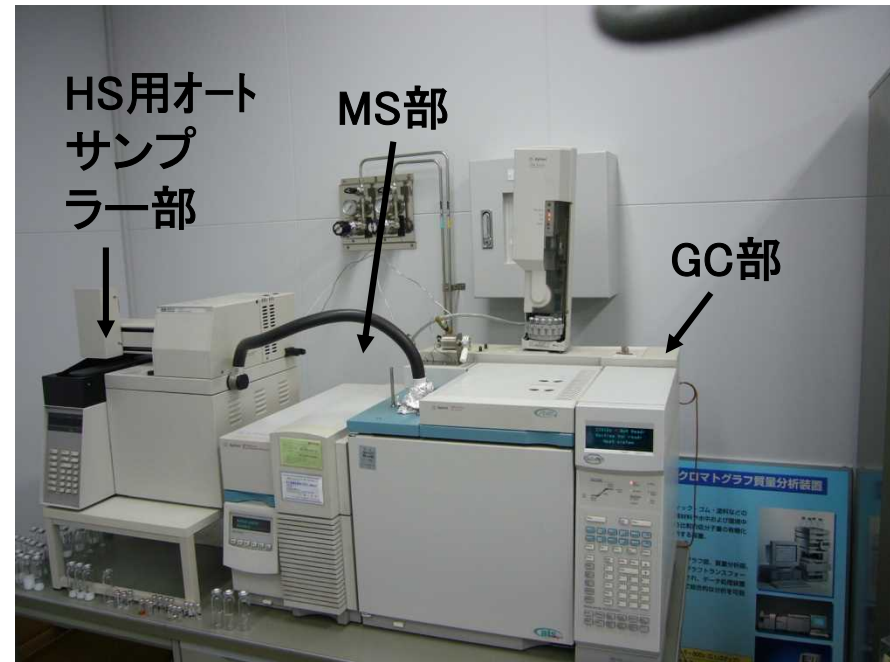
HS (ヘッドスペース法)

20mlバイアルびんに試料を入れて密封

一定温度 (60~150°C 程度) で30分程度保温

ヘッドスペースガスのサンプリング

オートサンプラー部

分離カラムで成分の分離

GC部

成分ごとに質量スペクトルの検出

MS部

ライブラリー検索

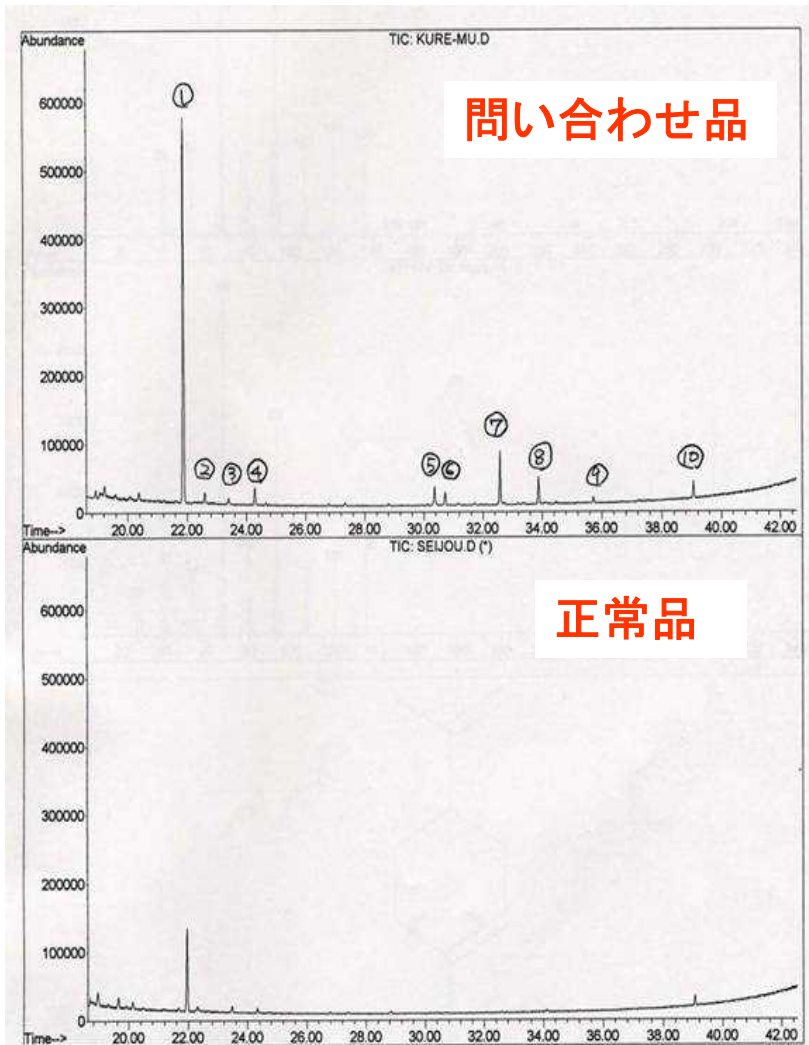
# 異臭測定事例1

①のピークが正常品に比べて大きく、他にも正常品にみられないピークが検出された。

柑橘類に多く含まれるリモネン

この製品を充填する前に充填した製品に含まれていたリモネンが充填機に残っていたらしい...

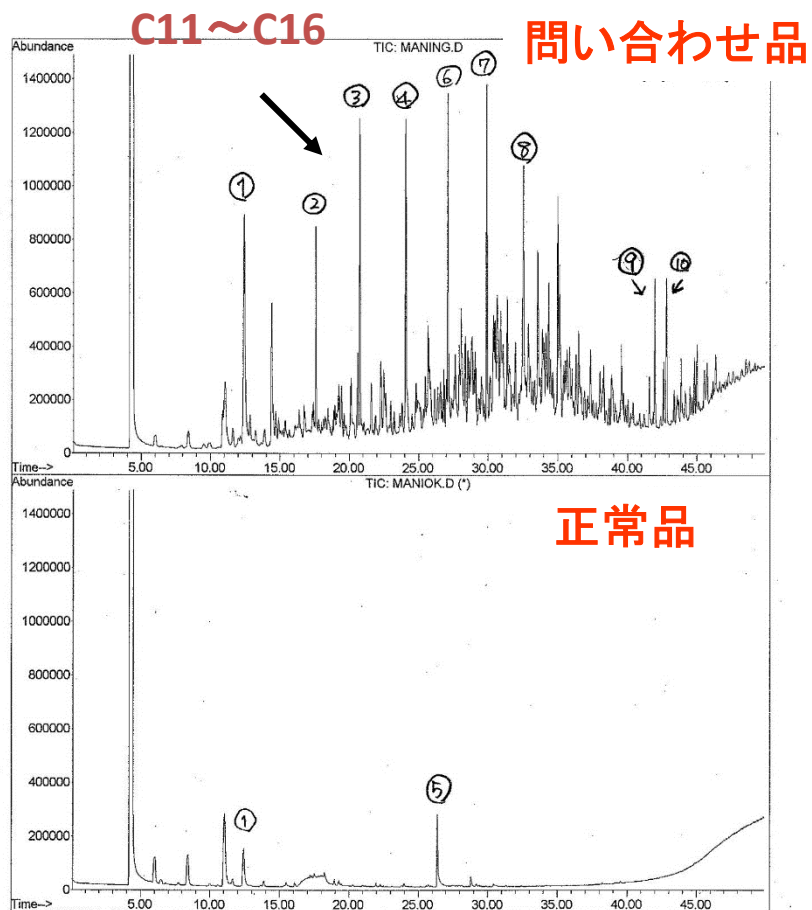
## 異臭測定事例2 (灯油様の異臭)

問い合わせ品には炭化水素のシグナルが連続的に検出している。  
→工場内で使用しているストーブの灯油が混入??

結論: 異臭品のシグナルは工場内で使用している灯油とはシグナルのパターンが異なる

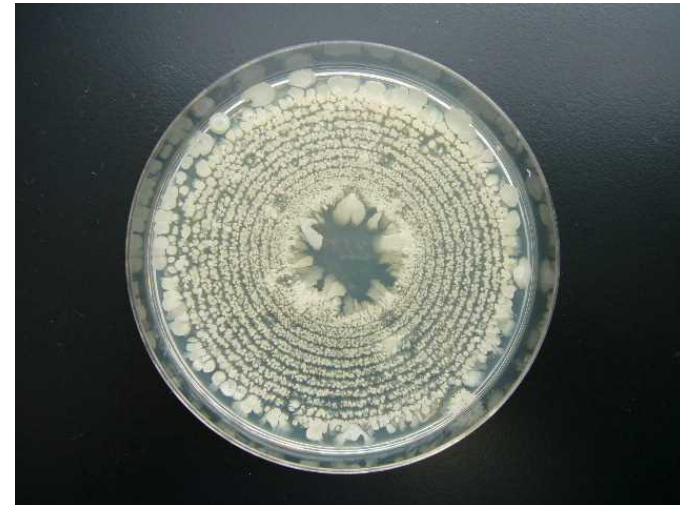
#### 微生物試験結果

標準寒天培地を用いて生菌数検査を実施

産膜酵母の存在を確認

産膜酵母の増殖により酢酸エチルやエタノールが生成された。
